八甲田ホテル (青森市)

# 日常の維持管理で木を長持ちさせる

## ■八甲田ホテル

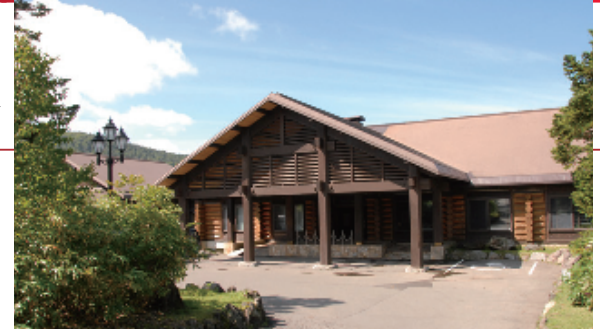
本館の正面玄関。太さ40cmにもなるカナダ産レッドシダーなどによるログハウス。外壁の保護のために、完成当初からこまめな塗装でメンテナンスをしている
