熊本城復元整備

耐久性の確保に現代の技術も生かす

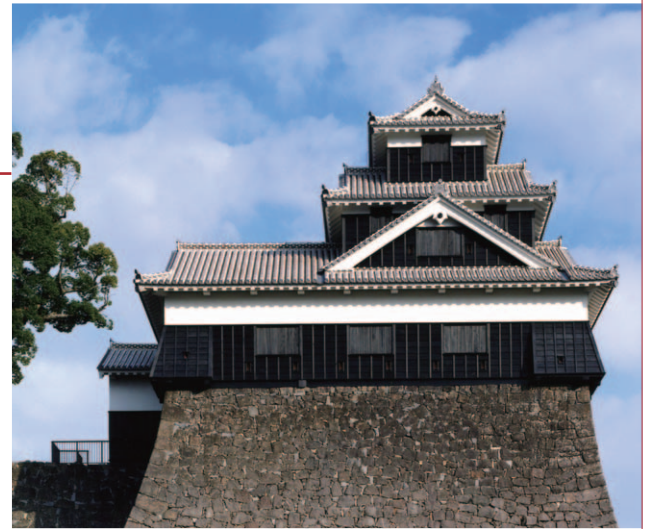
木造三層五階建ての飯田丸五階櫓。2005年2月に復元。高さ15メートルもの石垣の上に建つ（写真提供：熊本城総合事務所）

木造三層五階建ての飯田丸五階櫓も、木部保護の目的で外壁にキシラデコールを塗布した復元建造物のひとつです。櫓内には復元工事の様子を詳しく紹介した写真も展示

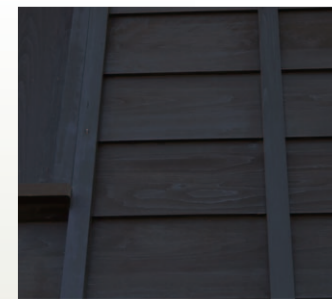
キシラデコール「ジェットブラック」3回塗りの仕上がり

「ジェットブラック」を塗った箇所は、とりわけ高い耐久性を必要としたことから、標準である2回塗りの上にさらに

重ね塗りを施して、3回塗りにしました。下見板を用いた外壁では、部材の状態でもまず1回塗って、それを組み立ててから2回塗る、という工程を踏みました。——短期計画を終えて、今年度以降はどのようなことに取り組みますか。
