▶日本基督教団弘前教会礼拝堂

日本基督教団弘前教会を訪ねて

東北最古の教会に美観を取り戻した「キシラデコールコンゾラン」

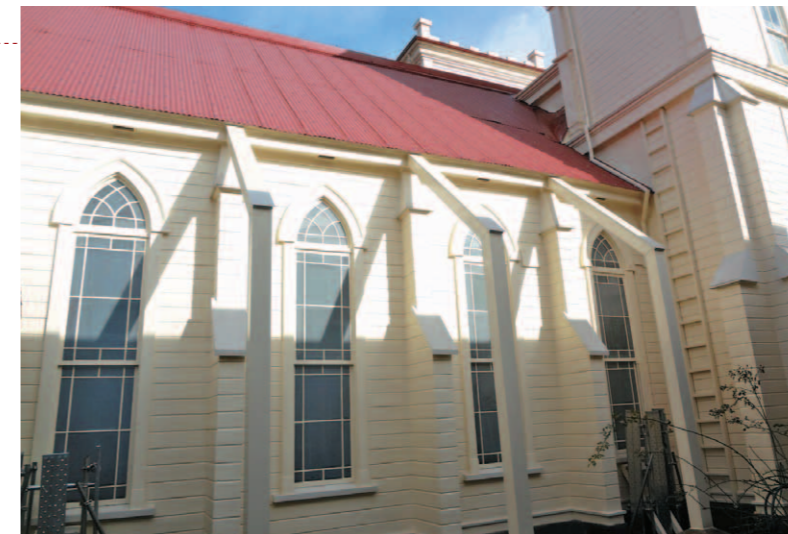
礼拝堂の外壁南面。旧塗膜を取り除き、下地を整えたうえで、高耐久性水性造膜型木材保護塗料「キシラデコールコンゾラン」に塗り替えた。色は、ライトアイボリー。2005年度に実施された前回の外壁改修工事で塗り替える前の色に戻した

「当初は剥離剤と手工具で臨んだものの、塗り重ねにより旧塗膜が分厚く、それでは作業が進まないことがわかりました」と明かす。そこで教会側は市と協議し、グラインダーの併用を認めてもらえるように交渉したのだという。

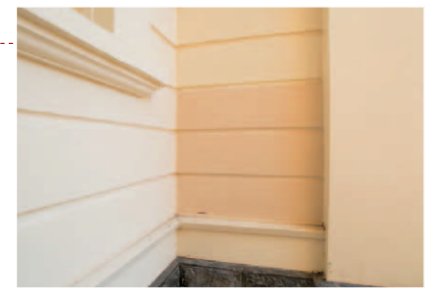
を期待しています」と、顔をほころばせる。
外壁改修工事のきっかけは、2010年。その5年ほど前に塗り替えた外壁に塗膜のはがれが目立った。教会側は地元弘前市の文化財課に相談するなど、原因の特定にまず走った。「県指定の文化財であることから、塗り替え時の旧塗膜の剥離を十分できなかったうえ、塗り替え後の塗膜が木材の吸放湿を妨げていたこと、そして、気象条件が過酷だったこと、こ

改修工事前。左の写真と同じ外壁南面。凍害など過酷な気象条件もあって塗膜のはがれが目立っていた
